Strømafbrudelsen i Østdanmark og Sydsverige 23. september 2003
Endelig hændelsesrapport

4. NOVEMBER 2003

Elkraft
SYSTEM

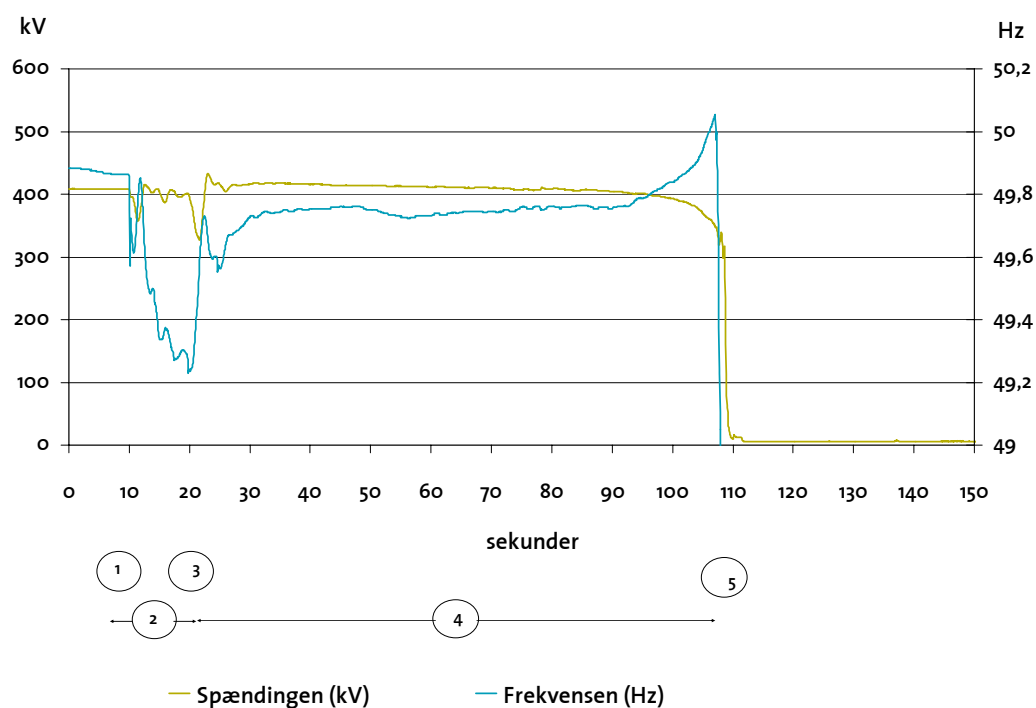
Det fremgår af figur 1a, at frekvensen før fejlen i Horred koblingsstation var ca. 49,9 Hz, og spændingen i Söderåsen knap 410 kV.

Fejlen i Horred og udkoblingen af Ringhalsblokkene og de fire 400 kV ledninger i Sverige (fase 1) betød, at spændingen dykkede kortvarigt. Samtidigt begyndte frekvensen at falde.

Under faldet svingede frekvensen op og ned i ca. 10 sekunder (fase 2), fordi de østdanske kraftværker svingede mod kraftværkerne i Norge, Sverige og Finland. Svingningerne, som ofte kaldes pendlinger, blev hurtigt dæmpet til relativt små frekvenssvingninger, som ikke gav anledning til udkobling af Øresundsforbindelsen.

Figur 1a. Variationer i spændingen (kV) og frekvensen (Hz) under fejlforløbet fra kl. ca. 12.35 til kl. 12.37. Værdierne er målt ved Söderåsen på 400 kV forbindelsen over Øresund.

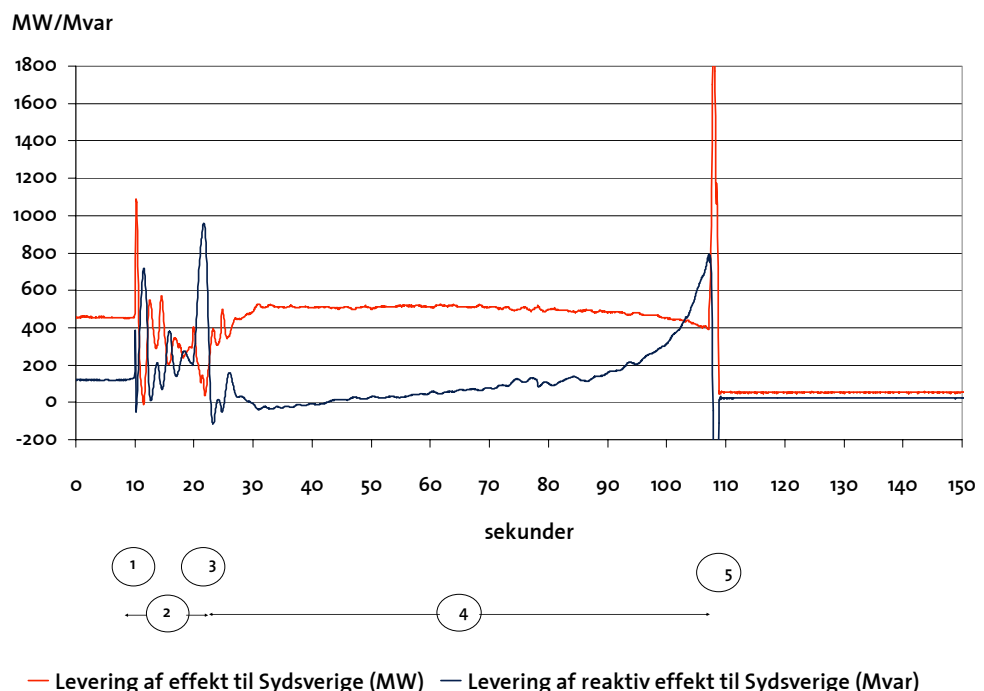
Svingningerne i frekvensen blev modsvaret af svingninger i den effekt (MW) og den reaktive effekt (Mvar), som de østdanske kraftværker leverede via Øresundsforbindelsen (se figur 1b).

Figur 1b. Variationer i levering af effekt (MW) og reaktiv effekt (Mvar) til Sydsverige under fejlforløbet fra kl. ca. 12.35 til kl. 12.37. Værdierne er målt ved Söderåsen på 400 kV forbindelsen over Øresund.

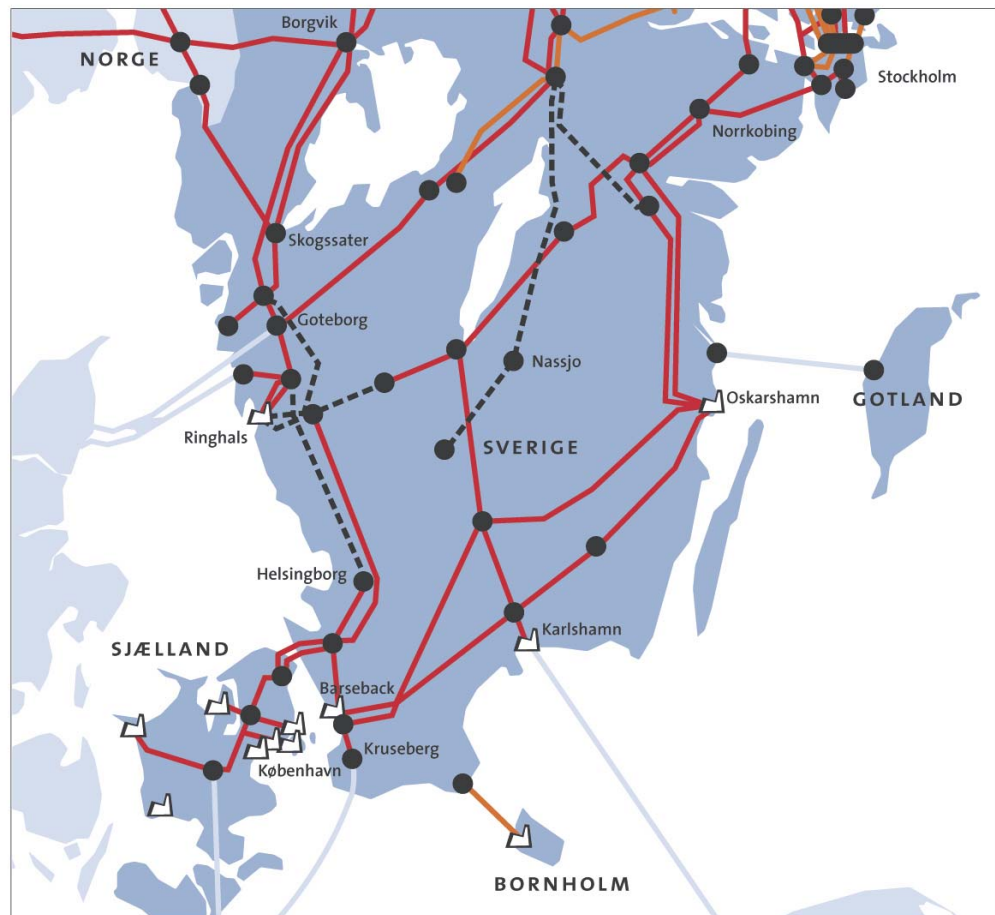
Ca. 10 sekunder efter fejlen i Horred steg frekvensen hurtigt til godt 49,7 Hz. Samtidigt forekom endnu et kortvarigt spændingsdyk i Østdanmark (målt ved Øresundsforbindelsen). Spændingsdykket skyldtes, at et antal 130 kV ledninger og en 220 kV ledning i Sverige blev udkoblet, formodentligt på grund af store overbelastninger som følge af udkoblingen af 400 kV ledningerne i Horred koblingsstation.

For Sydsverige betød udkoblingen af 130 kV ledningerne og 220 kV ledningen, at spændingen i et stort område i det sydøstlige Sverige blev halveret. Mangel på kapacitet til at regulere spændingen i Sydsverige og svækkelsen af transmissionsnettet gjorde det umuligt at genoprette spændingen. Som konsekvens af den meget lave spænding i dette område faldt elforbruget i området kraftigt - ikke som følge af udkobling af forbrug, men fordi forbrugerne selv holdt op med at bruge effekt, da spændingen blev for lav (dette gælder primært motorer o.l.). Dette fald i elforbruget var årsagen til, at frekvensen hurtigt steg til 49,7 Hz.

Figur 2. Nettetets koblingstilstand ca. 10 sekunder efter kortslutningen i Horred. De udkoblede transmissionsledninger i det svenske stamnet er vist stiplede. Det ses, at kun to 400 kV ledninger på østkysten forbinder Sydsverige med Mellemsverige. Spændingsfaldet hen over disse ledninger bliver meget stort på grund af ledningernes længde kombineret med de store strømme i ledningerne.

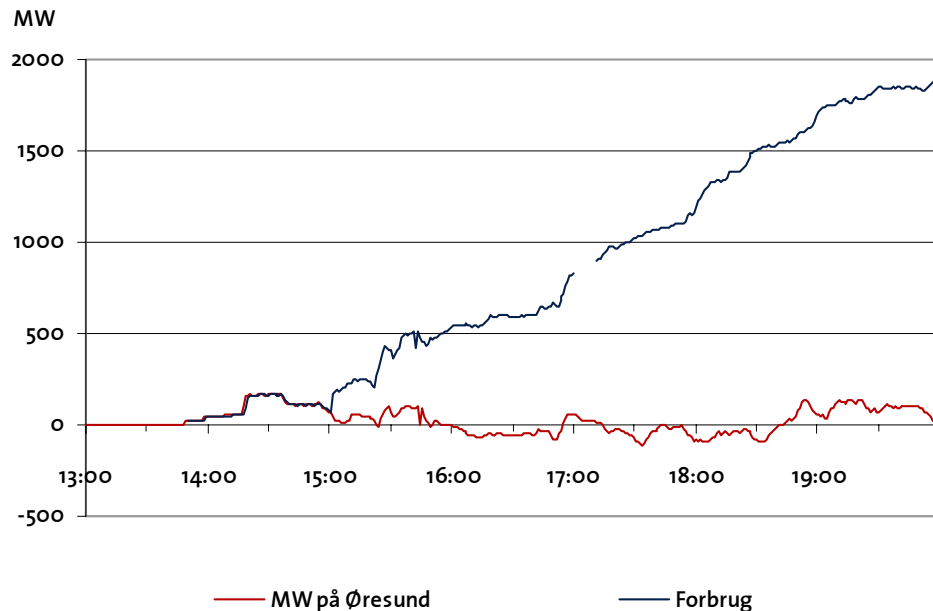
Figur 3. Elforbrug og udveksling på Øresund under opkørslen den 23. september 2003 (positive værdier er import fra Sverige til Østdanmark).

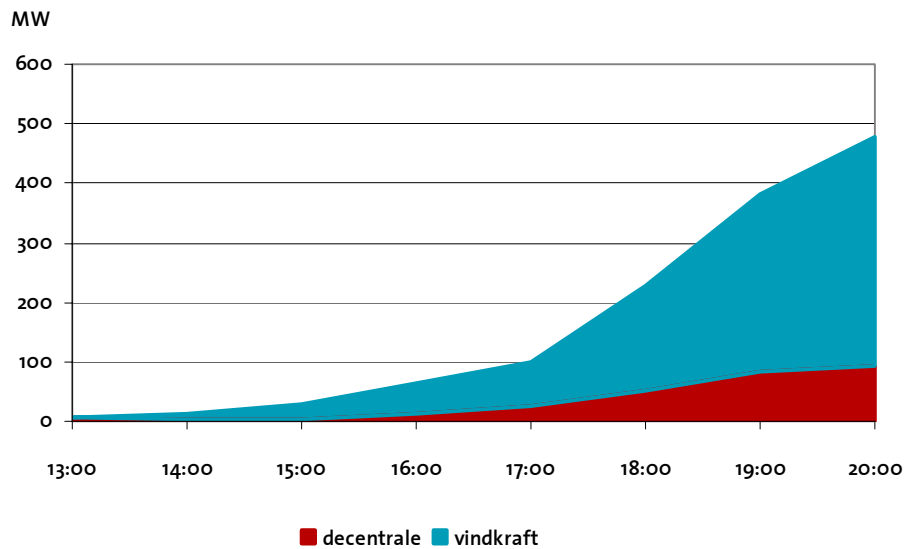
Produktion fra vindmøller og decentrale værker under genopbygningen kan ses på figur 4.

Figur 4. Produktionen fra vindmøller og decentrale værker under genopbygningen den 23. september 2003.

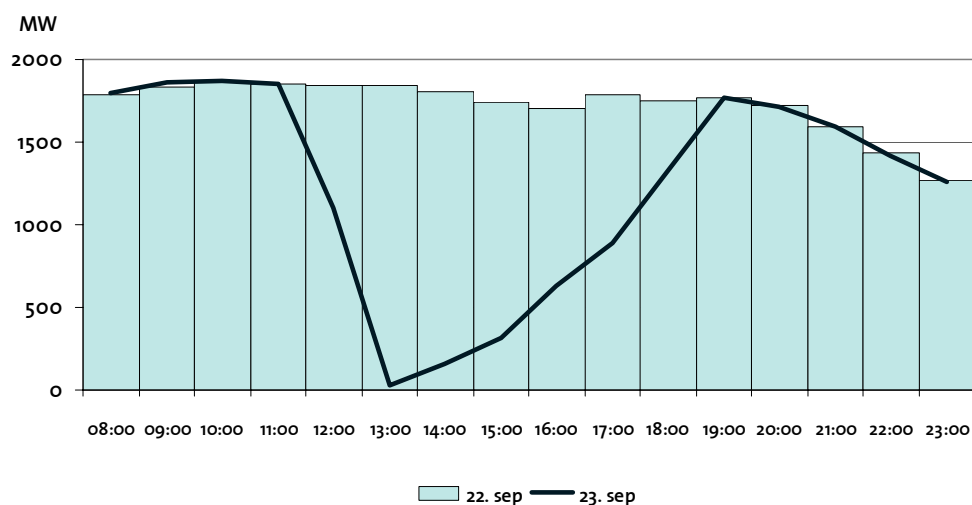
Ved at sammenholde forskellen i elforbruget den 22. september og den 23. september i den tidsperiode, hvor strømafbrudelsen påvirkede elforbruget, kan den forventede ikke-leverede energi beregnes til ca. 8 GWh. Forskellen er illustreret i figur 5.

Figur 5. Elforbruget i Østdanmark fra kl. 8 til kl. 23 den 22. og 23. september 2003. Forskellen mellem stolperne i diagrammet og den fuldt optrukne linie udgør den forventede ikke-leverede energi.

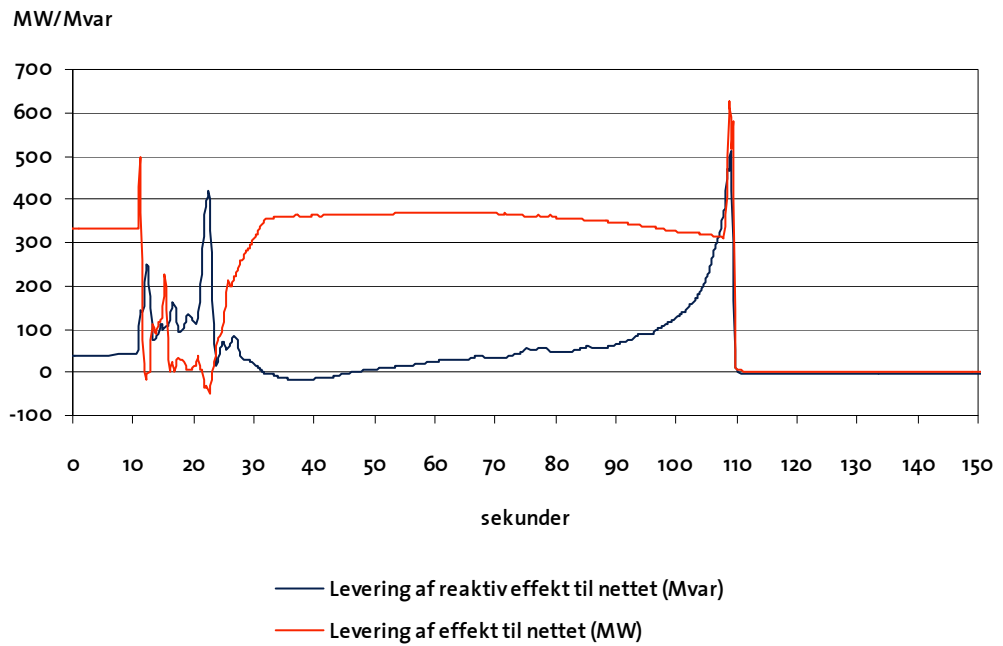
Spændingskollapset resulterede i en skade på Asnæsværkets blok 5 (maskintransformeren blev beskadiget) og Avedøreværkets blok 2, som er de to største anlæg på Sjælland. Skaden på Asnæsværkets blok 5 betød, at blokken ikke var i stand til at hjælpe med genopbygningen af elforsyningen. Avedøreværkets blok 2 blev anvendt under genopbygningen, men havarede fem dage efter, sandsynligvis som følge af påvirkningerne under spændingskollapset. Efter en uges tid kom blokken tilbage i drift. Bilag 1 viser forløbet af effekten leveret af Avedøreværkets blok 2 og spændingen målt ved Avedøreværkets blok 2 i perioden fra kl. ca. 12.35 til kl. 12.37.

Figur 6. Variationer i levering af effekt (MW) og reaktiv effekt (Mvar) fra Avedøreværkets blok 2 under fejlforløbet fra kl. ca. 12.35 til kl. 12.37.

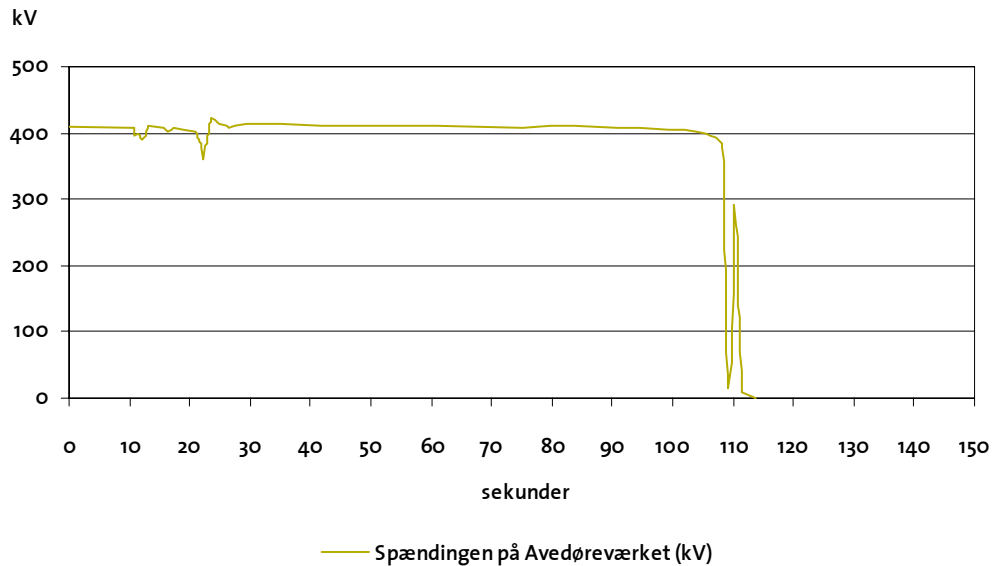
Figur 7. Variationer i spændingen (kV) under fejlforløbet fra kl. ca. 12.35 til kl. 12.37. Værdierne er målt på Avedøreværkets blok 2.
